FICHA TECNICA DE PROYECTO

REPARACION CON FRP DE CAJA SUBTERRANEA DE REGISTROS

Nombre: Caja de Registros de Tucson Electric Power (TEP)

Ubicación: Tucson, Arizona

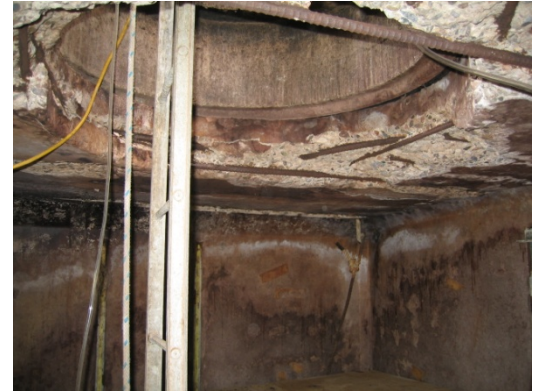
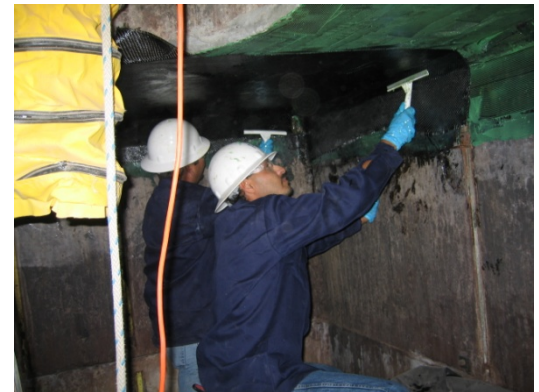
La compañía de luz TEP tiene varias cajas subterráneas de registros que exhibían problemas severos de corrosión en la losa superior. El grado de deterioro del concreto y del acero de refuerzo comprometía la integridad estructural del cuarto, lo cual podría generar interrupción del servicio de suministro de electricidad a una zona industrial de Tucson.

Se especificó el Sistema de Reparación con FRP de QuakeWrap® para proporcionar la solución requerida. Después que el trabajo de reparación de concreto fue finalizado, se aplicó una capa de tela biaxial de fibra de carbono FRP QuakeWrap®. La tela biaxial de fibra de carbono proporcionó una membrana para prevenir futura corrosión y al mismo tiempo restablecer la resistencia estructural de la losa superior generada por el daño por corrosión al acero de refuerzo.
