FICHA TECNICA DE PROYECTO

REFORZAMIENTO CON FRP DE TANQUE CIRCULAR

Nombre: Buckeye Paper Mill
Tipo: Tanque Industrial
Ubicacion: Memphis, Tennessee
Completado: Junio 2006

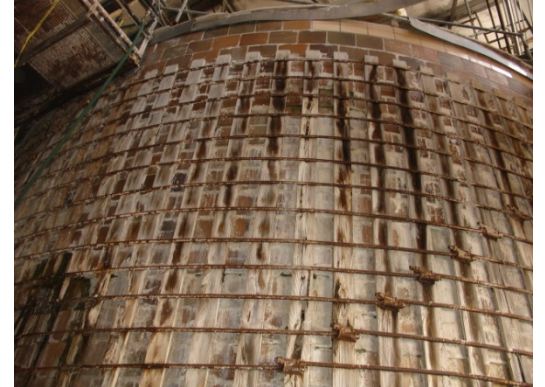
El acero de refuerzo horizontal exterior de un tanque de mampostería de 10 metros de diámetro y 8 metros de altura mostraba daño severo debido al ambiente altamente corrosivo de un molino de papel. Se requería de un sistema que protegiera contra la corrosión al tanque y además que substituyera cualquier perdida en el acero de refuerzo horizontal.

Se seleccionó el Sistema de Reparación con FRP de QuakeWrap® para proveer una barrera anticorrosión y libre de mantenimiento. QuakeWrap, Inc. genero un diseño a base de FRP para restituir la resistencia original del acero de refuerzo horizontal dañado por la corrosión.
