FICHA TECNICA DE PROYECTO

REHABILITACION CON FRP DE COLUMNAS DE CONCRETO EN PUENTE DE AUTOPISTA.

Nombre: Puente en Autopista Interestatal 90 & Avenida Cline.
Tipo: Columnas en Puente de Autopista.
Ubicacion: Gary, Indiana
Completado: June, 2006

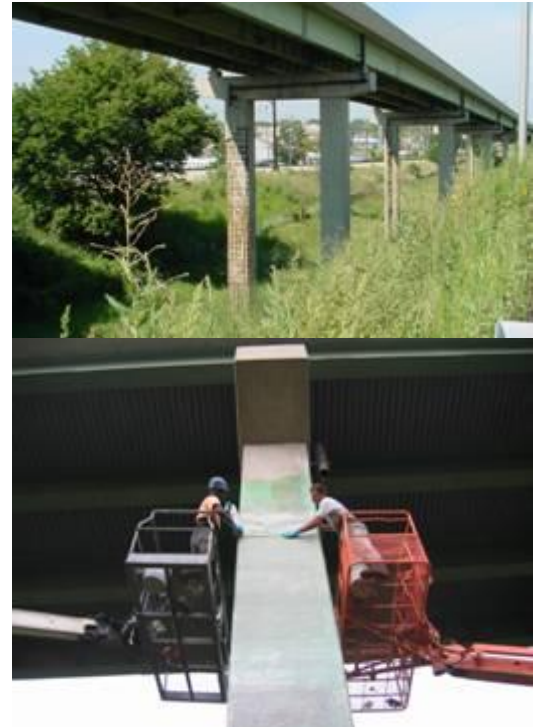
Varias columnas rectangulares en un par de puentes de una autopista interestatal sufrían daños por erosión debido a un drenaje pluvial deficiente. La erosión dejó expuesto el refuerzo principal causando corrosión severa en el armado de las columnas.

Se propuso el Sistema de Reforzamiento de FRP QuakeWrap® ya que permitía que la reparación se llevara a cabo mientras el puente se encontrara en operación. Una vez reparado el daño por erosión de concreto, las columnas fueron completamente envueltas con dos capas de FRP de fibra de vidrio.

El sistema proporciono una barrera permanente contra la corrosión y la erosión al encapsular completamente las columnas, además de proporcionar un incremento en la capacidad sísmica al incrementar la capacidad a compresión del concreto, restituir el refuerzo horizontal corroído e incrementar la ductilidad de las columnas dañadas.

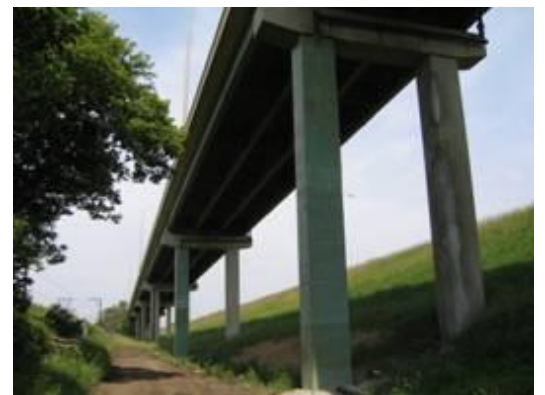
- Refuerzo con FRP de columnas rectangulares de puentes para reparar daños severos de corrosión y erosión.
- El refuerzo con FRP se realizo mientras el puente permanecía en operación.
- Se desarrolló una barrera permanente con dos capas de FRP de fibra de vidrio.
- Se incrementó la resistencia sísmica al aumentar el refuerzo horizontal, la capacidad a compresión del concreto y la ductilidad de las columnas.
- Cada columna de 10 m. de alto se cubrió con FRP en 5 horas con una cuadrilla de 4 hombres.
