FICHA TECNICA DE PROYECTO

REPARACION CON FRP DE SILO DE MAMPOSTERIA

Nombre: Elk River Power Plant
Tipo: Estructura Industrial
Ubicacion: Elk River, Minnesota
Completado: Agosto 2008

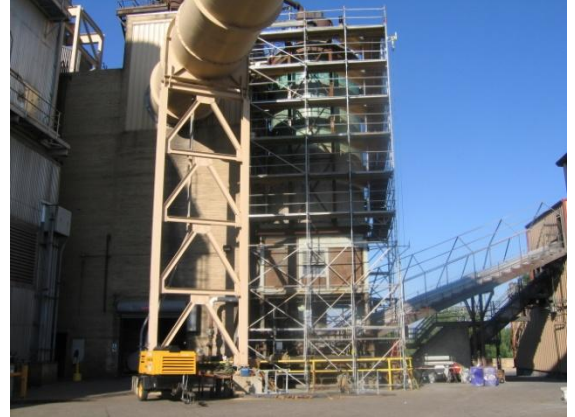
Un silo de mampostería en la Planta Eléctrica Elk River mostraba extensos daños en la superficie debido a las condiciones climáticas. Se implemento una reparación utilizando “gunite” en la parte baja del silo, pero debido a agrietamiento excesivo, se opto por utilizar un método alternativo de reparación.
