FICHA TECNICA DE PROYECTO

REPARACION CON FRP DE TANQUE DE RETENCION DE UN TRANSFORMADOR EN UNA SUBESTACION ELECTRICA

Nombre: Tucson Electric Power (TEP)

Ubicacion: Peoria, Arizona

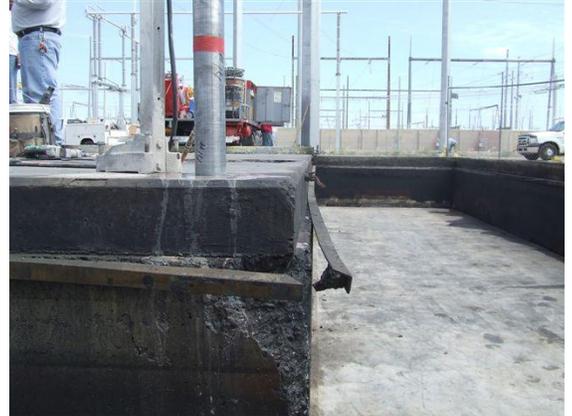
Un área de la subestación de TEP en Peoria, Arizona, fue dañada por una explosión y el fuego resultante. La sección afectada consiste de un transformador que rodeado por un estanque cuya función es retener cualquier derrame de aceite. El fuego dañó el concreto particularmente en la plataforma. Pruebas realizadas demostraron una baja resistencia del concreto a causa del fuego y el aceite derramado por años. Así mismo, el estanque había perdido su capacidad de servir como un elemento hermético para retener fluidos.
