FICHA TECNICA DE PROYECTO

REPARACION Y REFORZAMIENTO DE TUBERIA DE CONCRETO PCCP CON FRP DE FIBRA DE CARBONO

Nombre: San Juan Generating Station, PNM
Tipo: Planta Generadora de Electricidad
Ubicacion: Farmington, Nuevo Mexico
Completado: Octubre 2007

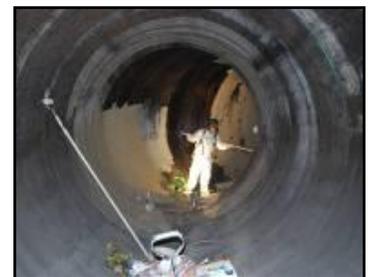
Debido a la corrosión de los cables de pre-esfuerzo varias secciones de 3 m. de diámetro de Tubería de Concreto Preforzado (PCCP por sus siglas en ingles) requerían ser reparadas. Los resultados de inspecciones ultrasónicas establecieron que la tubería requería de refuerzo estructural longitudinal como horizontal. El acceso a la tubería era posible solo a través de un pozo de visita de 76 cm. de diámetro.

Se utilizó una tela de fibra de carbono manufacturada especialmente para este proyecto para lograr las necesidades de reforzamiento con solo una capa de tela (en lugar de dos capas como lo establecía el diseño original). Se crearon muestras que fueron probadas en laboratorio para demostrar la viabilidad de esta solución. Se aplicaron tiras de FRP de 120 cm. de ancho en el sentido horizontal de la tubería, considerando traslapes de la tela para poder generar las longitudes de desarrollo requeridas para transmitir horizontal y longitudinalmente las fuerzas entre las tiras de FRP. Una sección de acero de la tubería fue cubierta primero con una capa de tela de fibra de vidrio para evitar la corrosión galvánica entre el FRP de carbono y el acero. La sección reparada fue cubierta con una capa de recubrimiento epóxico resistente a los químicos.

- Reparación de 210 metros lineales de una tubería PCCP de 3 metros de diámetro con FRP de fibra de carbono.
- Fabricación de 2,500 m² de tela de fibra de carbono especialmente diseñada para este proyecto; esta tela permitió utilizar solo una capa en lugar de dos como lo indicaban los cálculos originales.
- Todo el equipo de instalación del FRP fue rediseñado y/o modificado para poderlo pasar por el pozo de visita de 76 cm. de diámetro.
- La reparación se completo antes de la fecha límite.
