FICHA TECNICA DE PROYECTO

REFUERZO DE MURO DE MAMPOSTERIA CON FRP EN CENTRO DE SALUD

Nombre: Veterans Affairs Medical Center
Tipo: Health Care Facility
Ubicacion: Tucson, AZ
Completado: Enero 2005

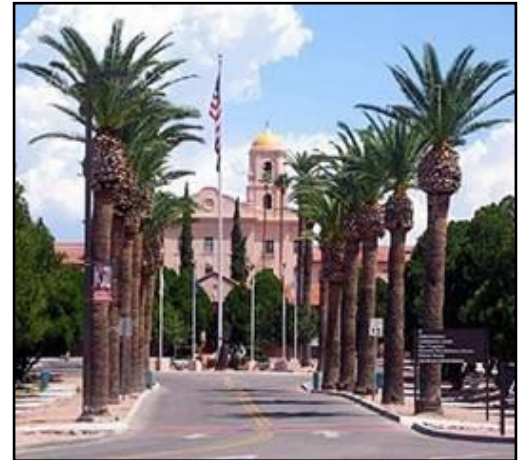
La demolición de un cuarto de almacén adyacente generó la preocupación en la estabilidad de un muro de mampostería no reforzada de gran altura en el cuarto de calderas de un hospital.

El muro requería reforzamiento para incrementar su estabilidad y para resistir cargas laterales de cortante. El acceso al muro por dentro del cuarto de calderas era muy limitado y había una cantidad considerable de tuberías fijadas en el muro que no podían ser movidas o reubicadas.
