# FICHA TECNICA DE PROYECTO

## REHABILITACION DE CHIMENEA DE CONCRETO CON FRP EN REFINERIA DE PETROLEO EN KAZAJISTAN

**Nombre:** TCO Tengizchevroil  
**Industria:** Refinería de Petróleo  
**Ubicación:** Tengiz, Kazajistán  
**Completado:** Junio 2010

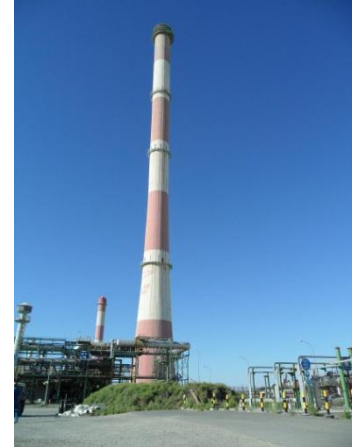
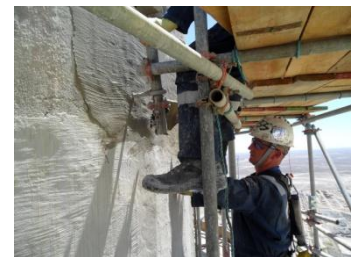
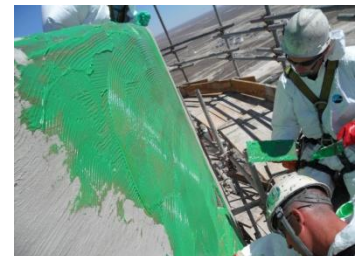
Una chimenea de concreto localizada en la refinería Tengizchevroil, Kazajistán había sido expuesta por muchos años a vapores corrosivos de fumarolas, deteriorando y desprendiendo el concreto desde una altura aproximada de 207 metros. Una superficie aproximada de 200 m<sup>2</sup> en la parte más alta de la chimenea requería acción correctiva inmediata ya que los pedazos de concreto que se desprendían representaban un peligro para los obreros y maquinaria que se encontraban al nivel del suelo. Los accesos a la parte alta de la chimenea eran muy limitados y estaban en condiciones precarias debido al daño por corrosión. Además, los andamios ubicados alrededor de la chimenea se encontraban severamente deteriorados y no podían ser usados como superficie de apoyo para realizar los trabajos de reparación.

El Contratista General instaló un sistema de andamiaje en la parte alta de la chimenea y además un elevador que serviría como transporte de materiales y personal hasta la parte alta de la chimenea. El concreto deteriorado fue removido y se repararon las áreas dañadas de la superficie del concreto para que pudiera recibir el sistema de FRP. El proceso de saturación de la tela de fibra de vidrio se llevó a cabo en la parte baja de la chimenea y se transportó por medio del elevador a la parte alta; simultáneamente, la superficie que recibiría el sistema FRP era cubierta con la pasta epóxica que fungió como sellador y agente adherente entre el concreto y el FRP. La sincronización de los tiempos era crucial, ya que las temperaturas en la chimenea eran de 50 °C y la vida de uso de las resinas mezcladas disminuye cuando incrementa la temperatura. Fuertes corrientes de viento repentinas complicaron la instalación del FRP, por lo que se tuvo que hacer con bastante cuidado. Finalmente, se aplicó un recubrimiento final sobre el FRP para protegerlo de emisiones corrosivas de la chimenea. El sistema de FRP actúa como una membrana sólida que protege el concreto y previene desprendimientos de concreto.

- Un área de 200 m<sup>2</sup> reforzada utilizando el sistema de FRP a una altura de 207 metros en una chimenea de concreto en Kazajistán.
- La superficie de concreto fue reparada a sus condiciones originales utilizando materiales especiales.
- una cuadrilla de siete hombres aplicó aproximadamente 200 m<sup>2</sup> de sistema FRP bajo condiciones climáticas adversas y extremadamente peligrosas en solo 5 días.
