FICHA TECNICA DE PROYECTO

REPARACION CON FRP DE TANQUE DE RETENCION DE UN TRANSFORMADOR EN UNA SUBESTACION ELECTRICA

Nombre: Tucson Electric Power (TEP)

Ubicacion: Peoria, Arizona

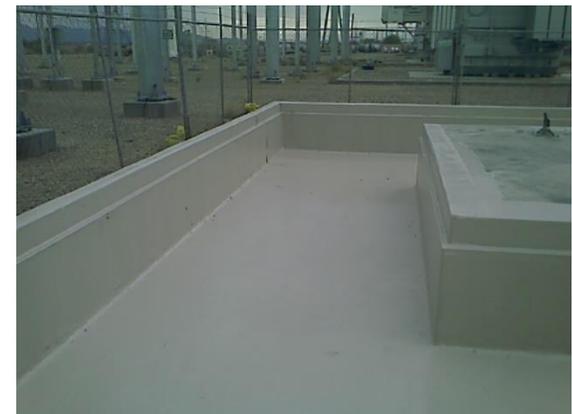
Un área de la subestación de TEP en Peoria, Arizona, fue dañada por una explosión y el fuego resultante. La sección afectada consiste de un transformador que rodeado por un estanque cuya función es retener cualquier derrame de aceite. El fuego dañó el concreto particularmente en la plataforma. Pruebas realizadas demostraron una baja resistencia del concreto a causa del fuego y el aceite derramado por años. Así mismo, el estanque había perdido su capacidad de servir como un elemento hermético para retener fluidos.

Se propuso utilizar tela bidireccional de fibra de vidrio para sellar efectivamente el estanque y recuperar su funcionalidad. Previo a la aplicación del FRP, se reparó la superficie del concreto. Se utilizaron materiales especiales para sellar las grietas y reparar cualquier área de concreto que se hubiera desprendido o dañado. Una vez instalado el FRP, se aplicó un recubrimiento para protegerlo del fuego y finalmente se aplicó una capa de pintura como acabado final y para proteger al FRP de radiación ultravioleta debido a la exposición a los rayos solares.

- Instalación de 150 m² de FRP de fibra de vidrio en un estanque de retención de un transformador.
- Reparación del concreto dañado.
- El FRP fue utilizado como una membrana de sellado, la cual fue cubierta con un recubrimiento contra el fuego y un acabo final de pintura que absorbe los rayos ultravioleta.
