FICHA TECNICA DE PROYECTO

REFORZAMIENTO ESTRUCTURAL CON FRP DE EDIFICIO DE CONCRETO FRP EN TRINIDAD & TOBAGO

Nombre: ETeck Building
Tipo: Nave Industrial
Ubicacion: Trinidad & Tobago
Completado: Mayo 2010

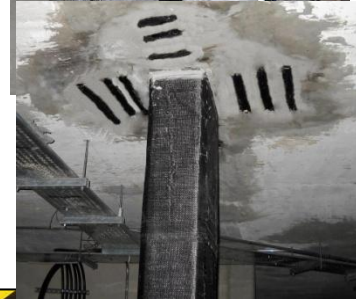
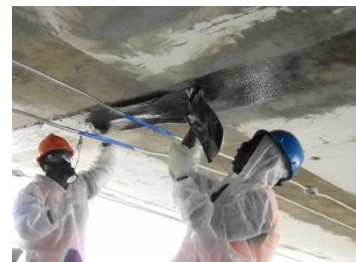
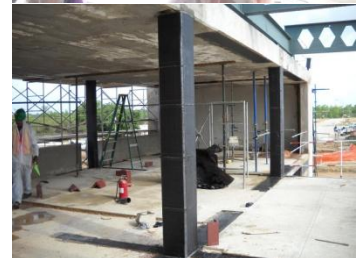
Una vez que se obtuvieron los resultados del análisis estructural, se resolvió el problema de la deficiencia del cortante por punzonamiento en la losa perforándola e instalando pequeños rollos de fibra de carbono a través de ella en el área de las columnas. Para incrementar la capacidad a flexión de la losa, se aplicaron tiras de fibra de carbono debajo de la losa, a la mitad del claro de las franjas de columnas, para momento positivo y por encima de la losa para momento negativo, que fue anclado mecánicamente en los casos donde no se podía lograr la longitud de desarrollo. Se aplico una tira de fibra de carbono en cada cara de cada columna para incrementar su capacidad a flexión y se confinaron con varias capas horizontales para resistir cargas axiales y de cortante. Los muros de cortante fueron reforzados utilizando una capa de tela bidireccional de fibra de vidrio para incrementar su capacidad a cortante y flexión.

- Rehabilitación y refuerzo estructural con FRP de un edificio de concreto reforzado debido a daño por corrosión y al incremento en cargas gravitacionales.
- Refuerzo de la losa de entrepiso para cortante por punzonamiento utilizando FRP de fibra de carbono.
- Instalacion de aproximadamente 1000 m² de FRP en diez dias con una cuadrilla de cinco personas entrenadas y supervisadas por QuakeWrap.
