FICHA TÉCNICA DE PROYECTO

REPARACIÓN DE MARCOS DE CONCRETO EN ESTACIONAMIENTO USANDO FRP

Nombre: Complejo Phoenician
Tipo: Estructura de Estacionamiento
Ubicación: Scottsdale, Arizona
Completado: Septiembre 1999

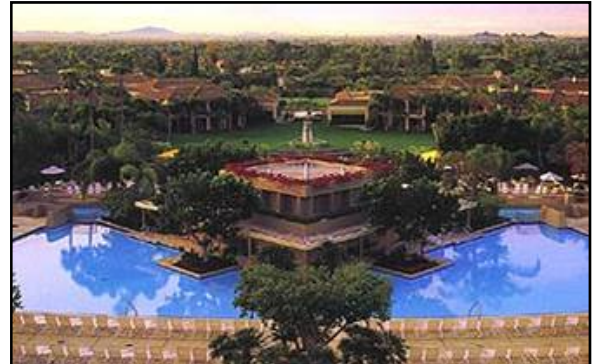
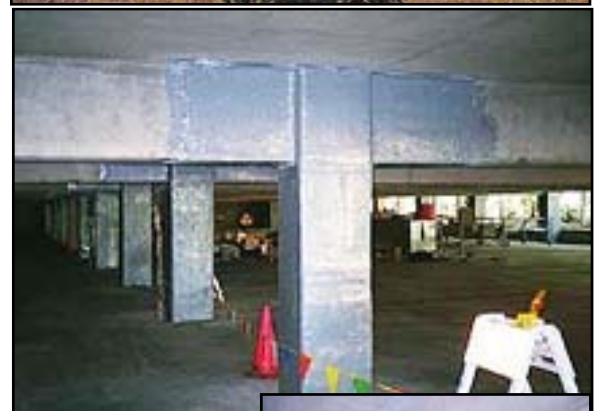
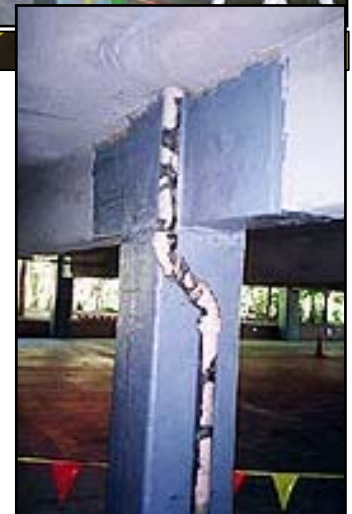
Las columnas en el estacionamiento se estaban agrietando y separando verticalmente debido al movimiento de las trabes. Los extremos de las trabes tenían también deficiencia en cortante.

El sistema FRP de QuakeWrap® fue el método seleccionado, debido a su versatilidad y facilidad de aplicación que permitió reforzar los marcos de concreto sin tener que cerrar el estacionamiento. Telas de carbono QuakeWrap® fueron usadas para confinar las columnas para así prevenir agrietamientos futuros e incrementar la capacidad a cortante en los extremos de las trabes.

- Complejo hotelero de lujo de 5 estrellas inaugurado en 1988
- Gran estacionamiento para 422 vehículos.
- 45 columnas fueron reparadas con FRP de fibra de carbono
- 60 trabes fueron reforzadas para aumentar capacidad a cortante
- El método de reparación permitió no cerrar el estacionamiento
