# FICHA TÉCNICA DE PROYECTO

## REFORZAMIENTO SISMICO CON FRP DE LOSA DE TECHO DE CONCRETO EN EDIFICIO HISTÓRICO

**Nombre:** Museo de Historia Natural de Los Ángeles  
**Tipo:** Edificio Histórico  
**Ubicación:** Los Ángeles, California  
**Completado:** Julio 2007

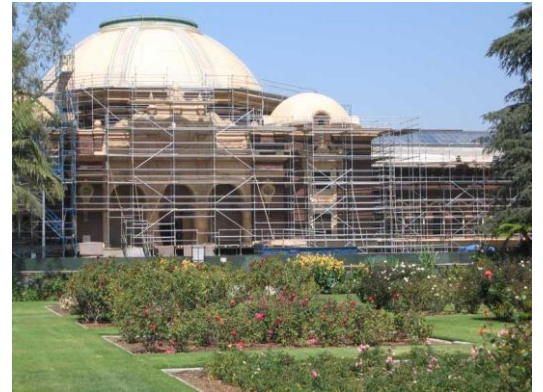
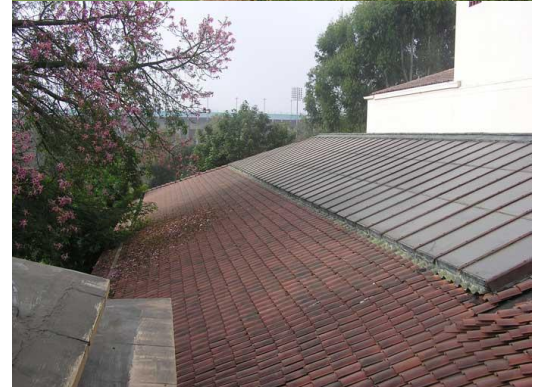
QuakeWrap, Inc. fue seleccionada para el diseño e instalación del FRP. Las tejas de cerámica fueron removidas del techo y la losa del techo fue reparada y preparada para recibir el FRP. Telas FRP de carbono se instalaron directamente en el techo reparado para soportar los cortantes sísmicos en el plano del techo. Después de la instalación del FRP, las tejas de cerámica fueron reinstaladas para cubrir el FRP aplicado y dar al edificio su aspecto original.
